El Cortijo de los Cipreses (Priego de Córdoba). Un conjunto arqueológico romano vinculado a las vías de comunicación y la producción de aceite en la Subbética cordobesa

ÁNGEL RODRÍGUEZ AGUILERA*
JULIA RODRÍGUEZ AGUILERA*
CARMEN JÓDAR HÓDAR*
MACARENA BUSTAMANTE-ÁLVAREZ**
*Arqueólogos. Gespad al-Andalus SL¹
** Universidad de Granada²

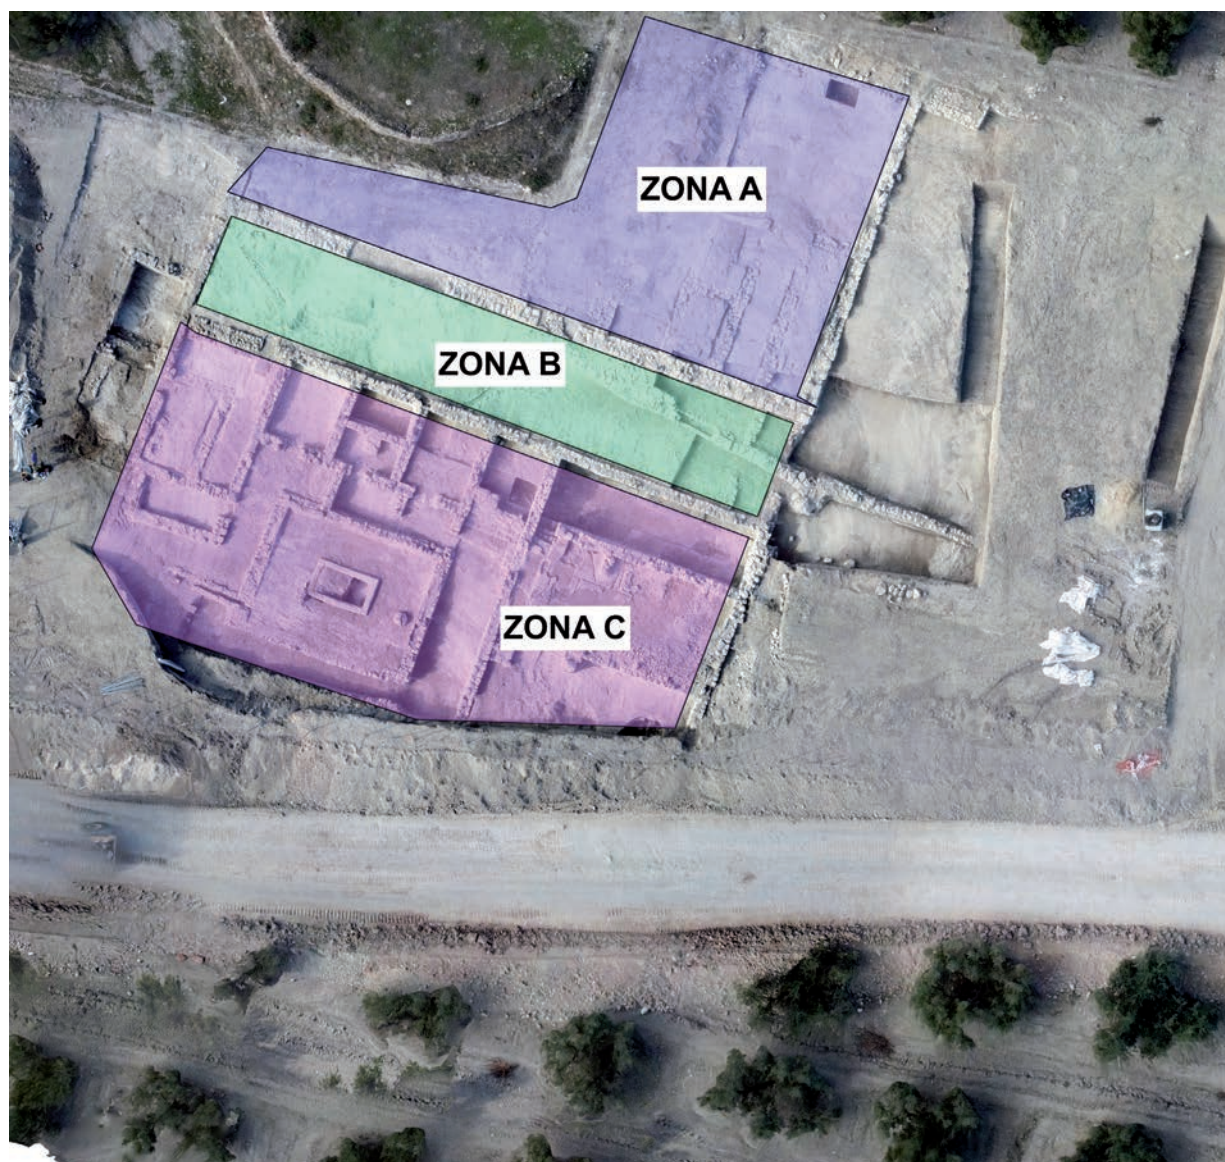
Lám. 2: Ordenación espacial del yacimiento en zonas de excavación.

Posteriormente hemos establecido tres zonas de excavación: **zona A**, en la parte occidental del yacimiento, en la parte alta de la ladera, coincidente con el camino de servicio previsto; **zona B**, el espacio central, orientado de norte a sur, ligeramente ascendente; la **zona C**, en la parte inferior, en el extremo este del área excavada.

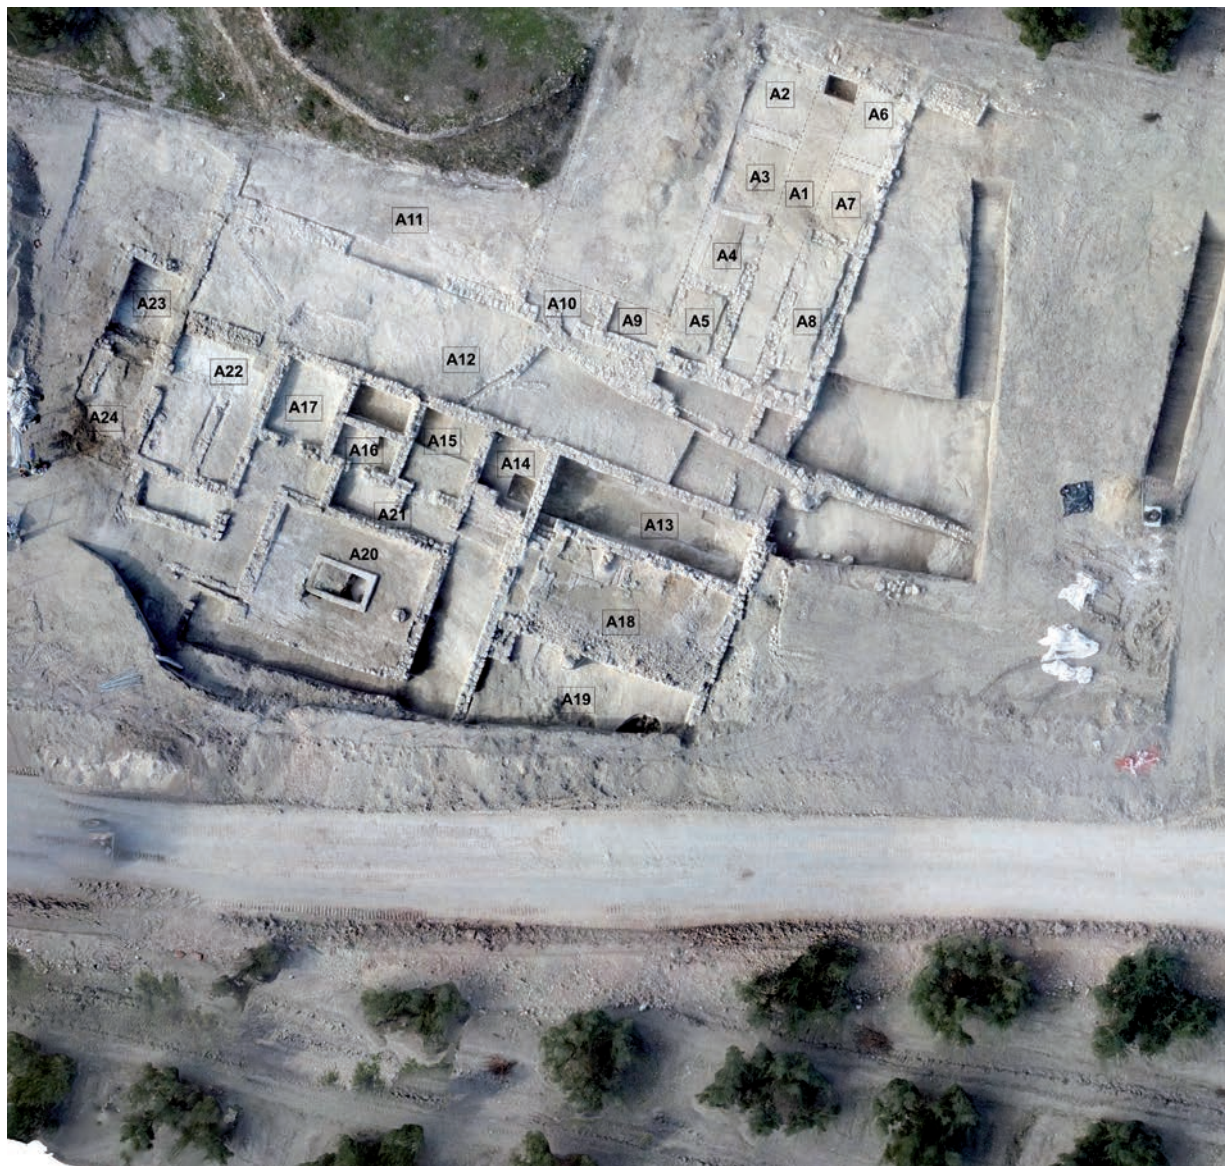
Lám. 3: Organización en ámbitos.

Una vez que se pudo ir identificando estancias homogéneas, la excavación manual se ordenó en ámbitos, que a su vez se agrupan en conjuntos estructurales (edificios) y en complejos estructurales (varias construcciones asociadas) (Láms. 1, 2 y 3).

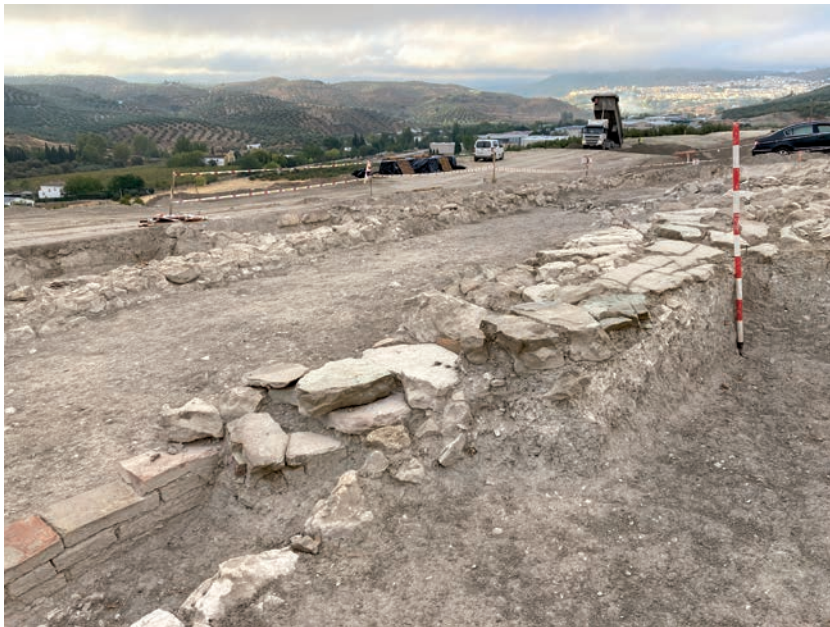
Lám. 8: Vista desde el norte de la canalización central (CN 025).

Lo más relevante es por tanto la existencia de un sistema hidráulico (varios canales) que discurren por el centro (Lám. 8). Vierte al colector principal la primera conducción de agua, orientada de sureste a noroeste, descendiendo por la ladera (Láms. 11 y 12), ocupando la calle/pasillo divisorio entre los edificios de la zona A, cuya prolongación quedó amortizada (CN 031) por la construcción del canal principal que sigue por debajo del enlosado. Hay que destacar que solo tiene fábrica de ladrillo (muros laterales) y cubierta de losas en el tramo que discurre por debajo del pavimento y que una vez que se supera las fachadas de los edificios y el ámbito 25 lo hace como zanja excavada en el terreno, incrementando de forma muy notable su caída hacia el norte. Esto nos lleva a plantear la hipótesis del uso del agua como fuerza motriz para algún ingenio hidráulico que debería situarse por debajo del yacimiento.

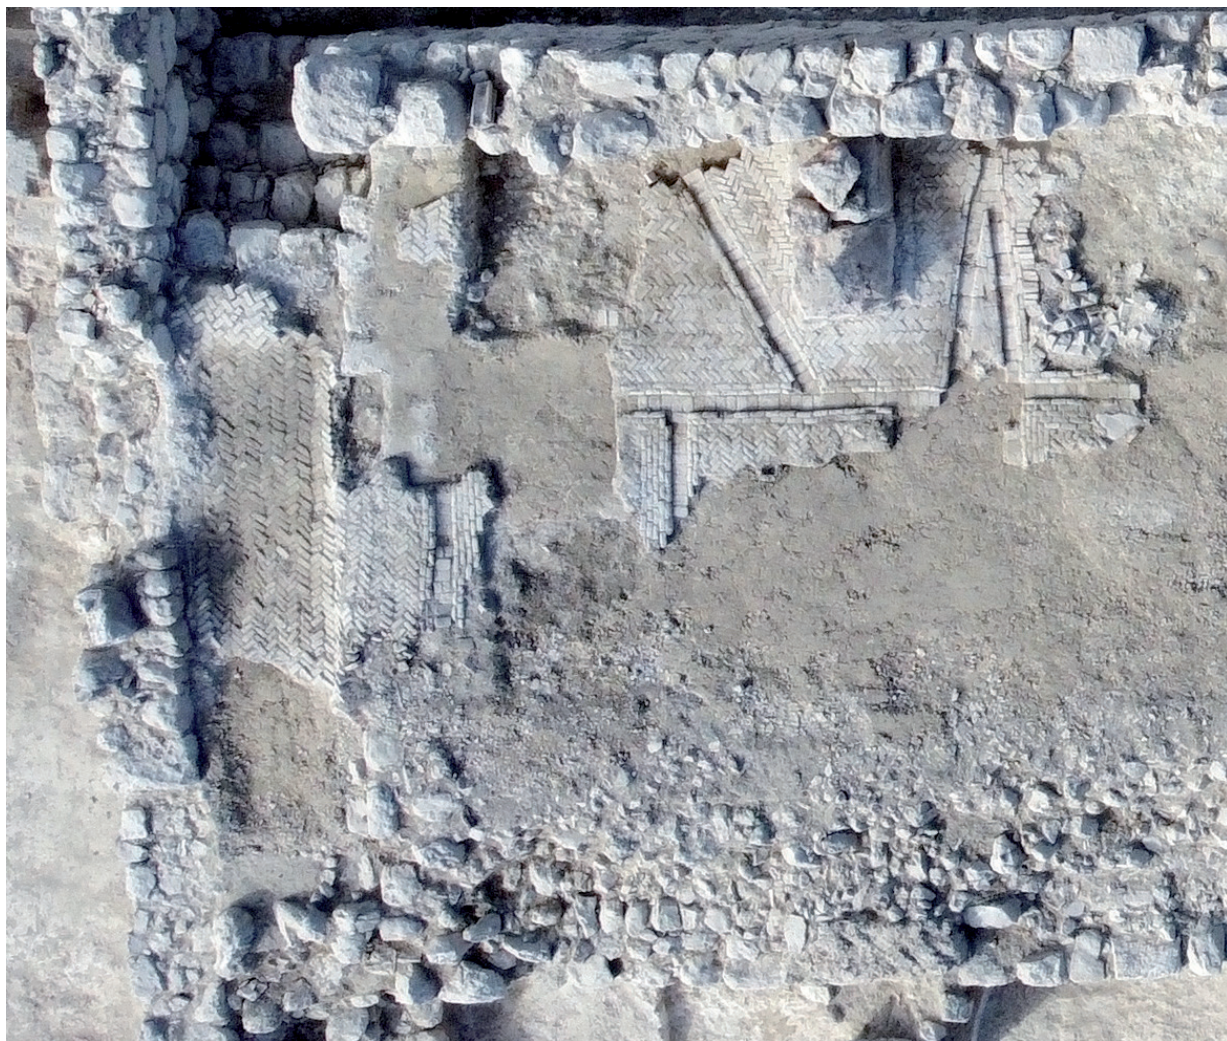
Lám. 17: Detalle del pavimento de arae de prensado y canales de recogida de aceite.

Las *arae* de prensado, de planta cuadrada y con pavimento de *opus spicatum* siguen el modelo característico de la Bética (PEÑA, 2010: 79), con ejemplos muy similares en la Subbética, como por ejemplo en el yacimiento Cerro Luce-rico (CARRILLO, 1995).

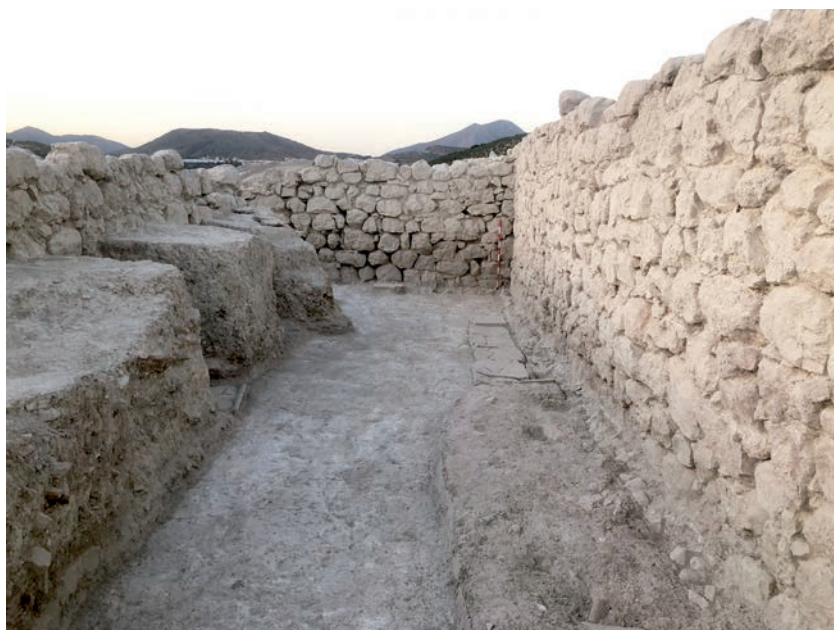
Lám. 18: Interior de la cella olearia.

La *cella olearia* (Láms. 18 y 21) tiene conexión con el pasillo de acceso por medio de una escalera (E 099) de mampostería, de 1,10 m de anchura, con 4 peldaños (Lám. 19) que permitía descender desde la zona de prensado ya que se encuentra a una cota inferior. Se trata de la sala que en un informe anterior había sido identificado como parte del "edificio 2". Es de planta rectangular (12,30 m por 3,40 m), con un alzado de algo más de 2 m. Los muros perimetrales son de

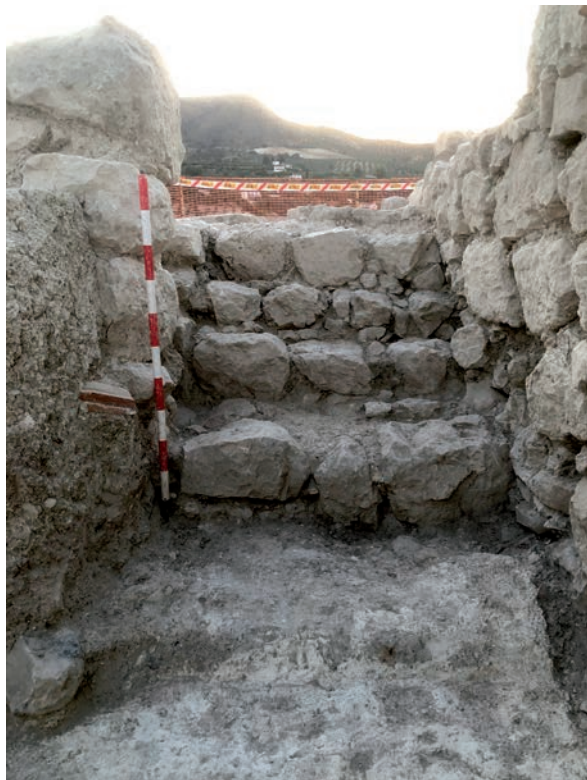
Lám. 19: Escalera de conexión con la sala de prensaado o torcularium.

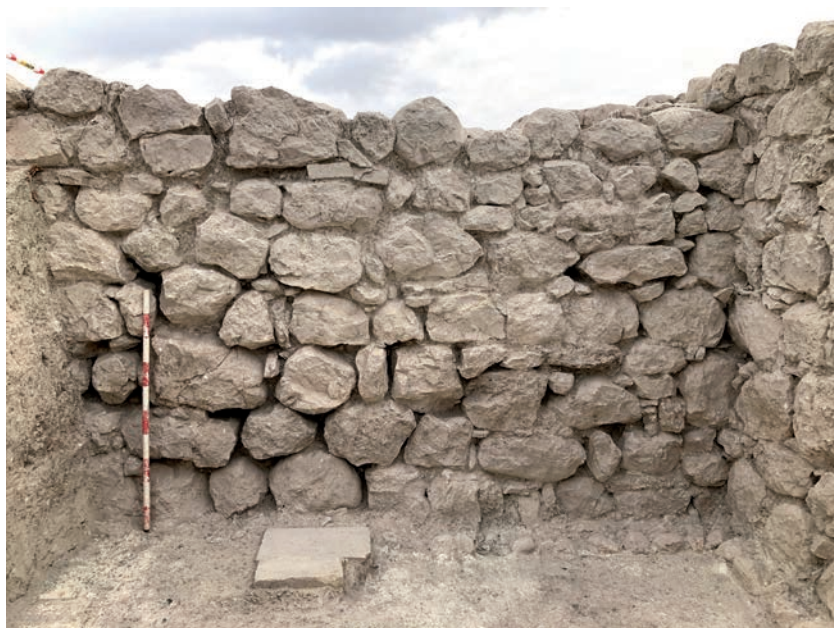
Lám. 20: Paramento del muro norte de la cella olearia.

mampostería (Lám. 20) y en planta existe en el muro del fondo adosado una estructura, a modo de mesa de trabajo o banco corrido (E 071) con una anchura de 1 m y una longitud 9 m. Construido con adobe, conserva el enlucido de cal en su cara exterior, y han aparecido algunas piezas de cerámica apoyadas, con remate de losas marmóreas, quedando un espacio frente a la escalera donde aparecen varias tégulas colocada horizontalmente a modo de pavimento. Enfrente quedan las huellas de alguna estructura para la recogida del aceite, marcada por una línea de enlucido de cal, paralela al banco del lado opuesto, quedando entre ambos un pasillo de 1,5 m. No han aparecido contenedores cerámicos (*dolium* o medio *dolium*) para el almacenamiento del aceite, pero sí los huecos de salida desde los canales, por lo que suponemos que en este primer momento se depositaría en otro tipo de recipientes, quizá odres.

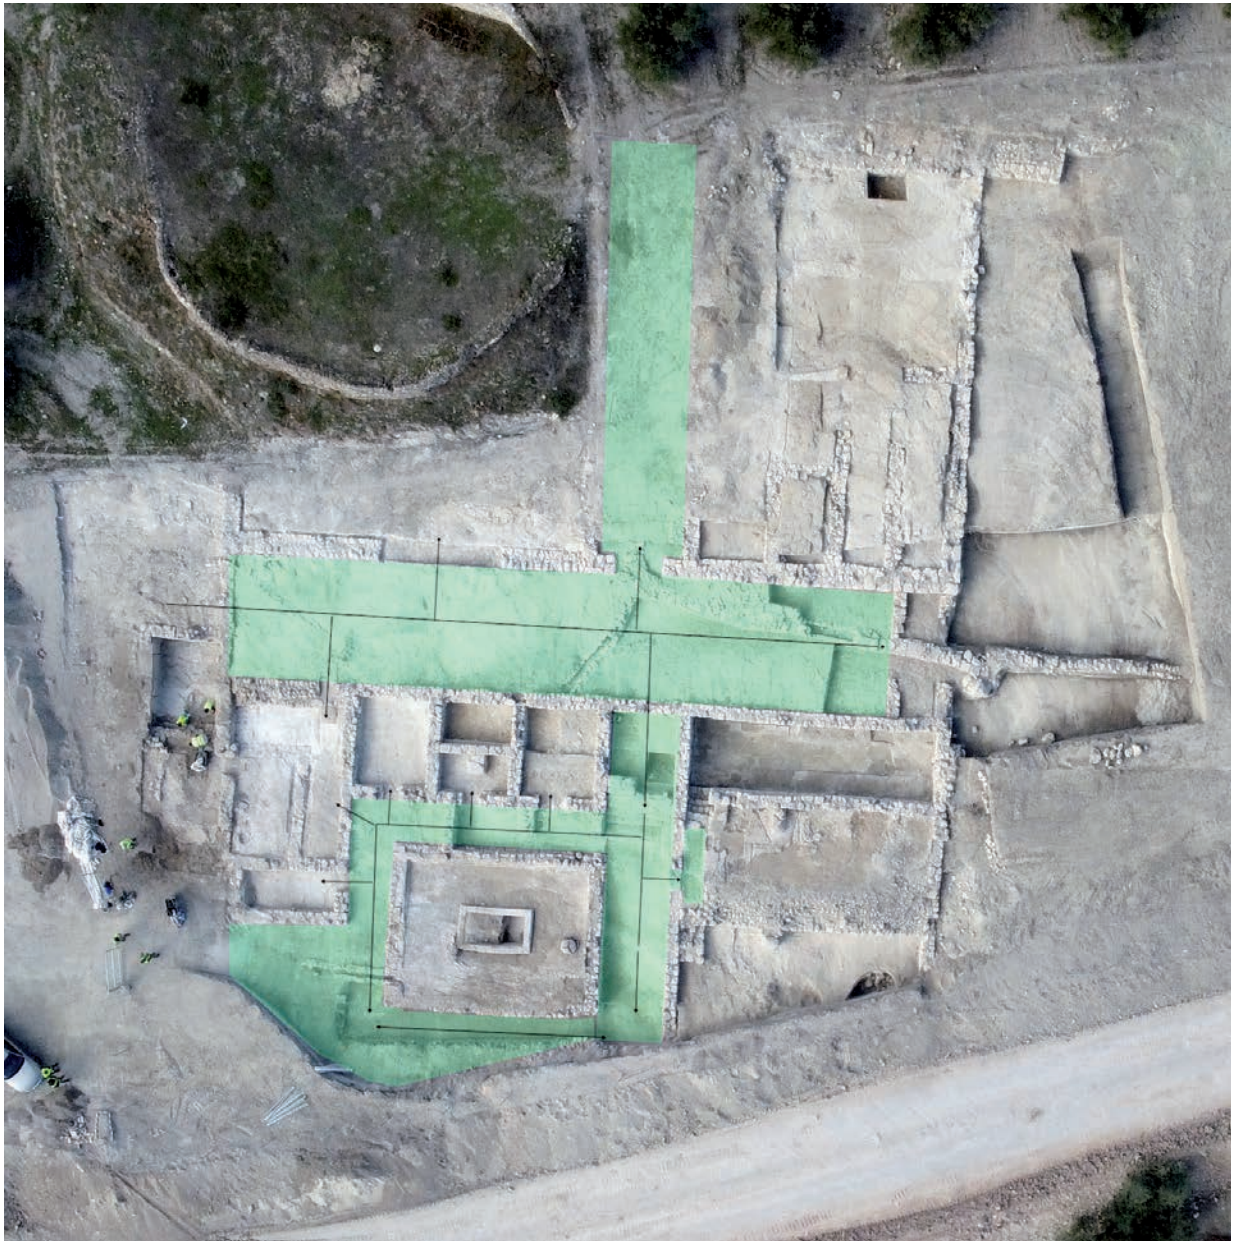
Lám. 23: Planta general con identificación del los espacios de circulación en la primera fase.

Fase 1: Conexión directa con el pasillo central y con la escalinata por medio de un corredor transversal que recorre

perimetralmente la plataforma del molino (Lám. 23) y que daba acceso a tres salas de planta cuadrangular (ámbitos 15, 16 y 17) cuya función estaría en relación con el proceso productivo del aceite (almacenamiento y/o procesamiento de la aceituna de forma previa a la molturación y prensado)

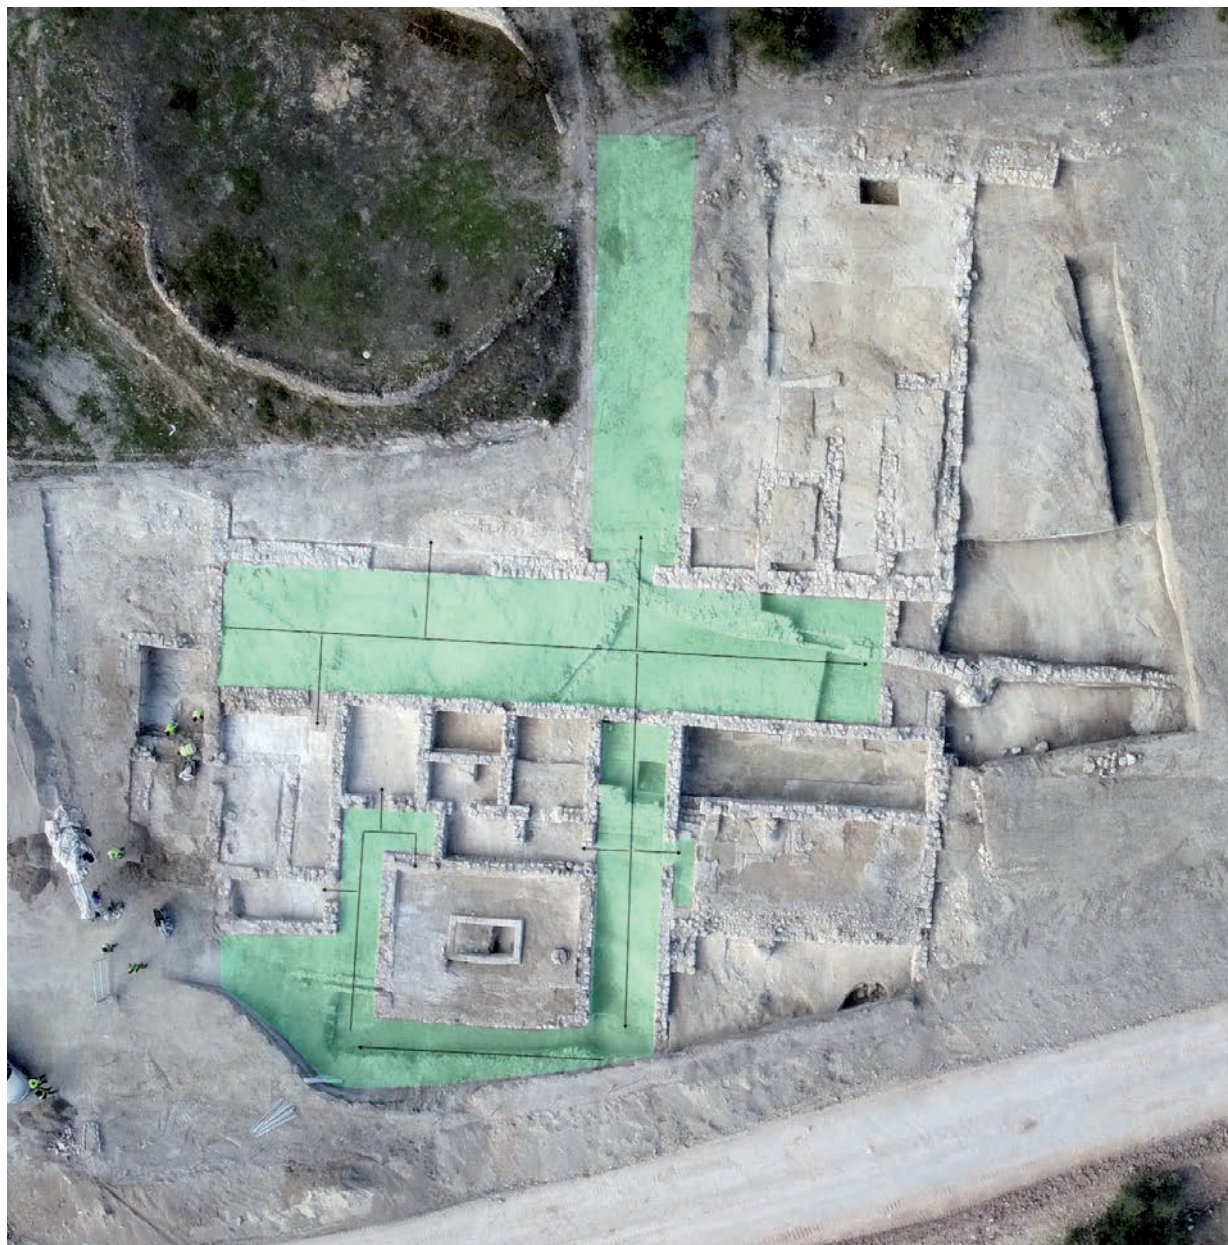
Lám. 24: Reforma de los espacios de circulación en la fase 2.

Fase 2: Se produce un cambio en la distribución de estos espacios asociado a un cambio funcional (Lám. 24). El corredor transversal queda abortado hacia el sur por medio de un muro -el MR 118- y se formaliza un espacio segregado del resto -el ámbito 21- al que solo se accede desde el corredor de la escalinata, con una especie de vestíbulo, que conecta con otra estancia y da paso a otra que permite conectar con un posible altar o *lararium* que sacraliza todo este entorno y le confiere un carácter muy singular por su posición junto a la parte más monumental de la escalera (Láms. 25, 26 y 27), en un lugar intermedio entre el *torcularium*, el *tabulatum* y la calle.

En este momento queda sin conexión la sala que forma el ámbito 17 y para acceder a esta es necesario cambiar la circulación original.

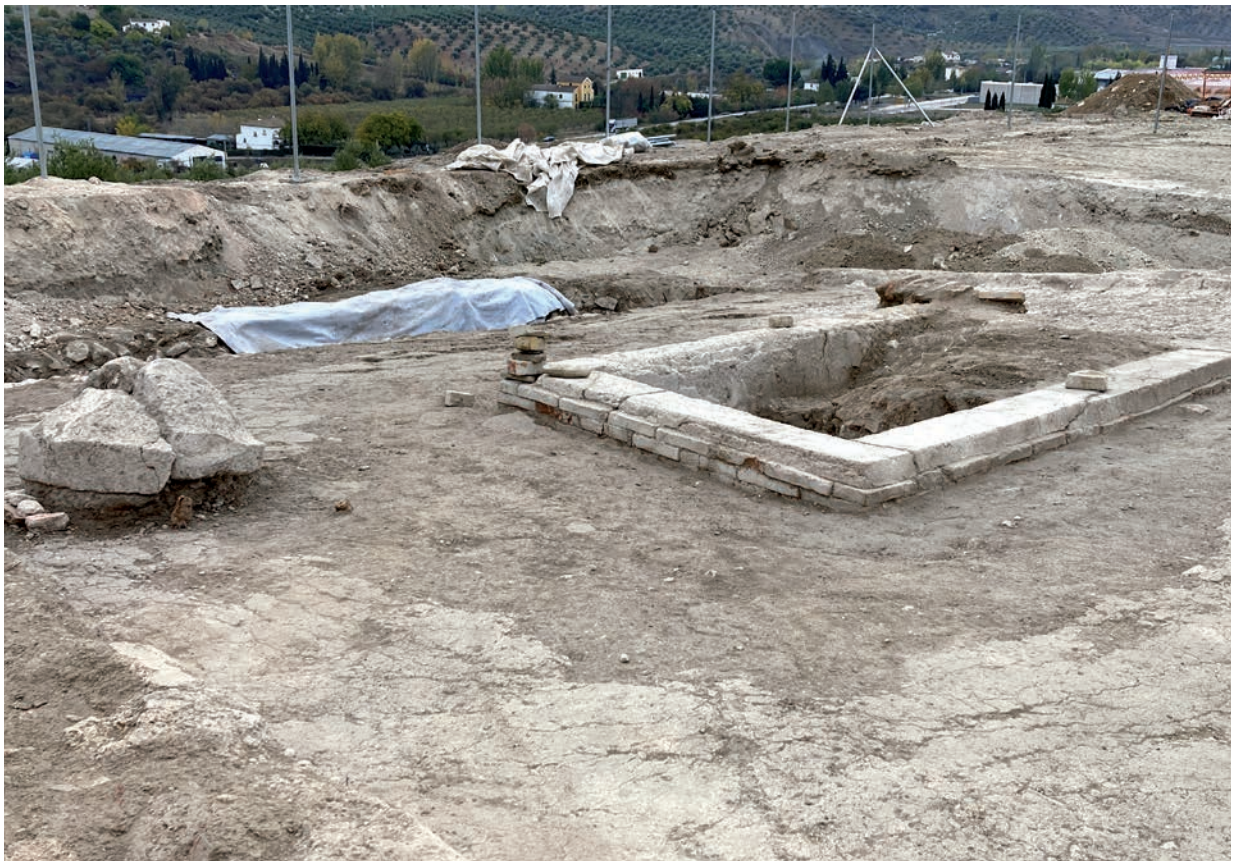
Lám. 28: Vista general de la plataforma con el depósito o lacus central.

Por debajo de todo este conjunto encontramos otro de los espacios importantes: la plataforma para la instalación del molino (*trapetum*) y/o *tabulatum* (Láms. 28 y 29). Se trata de una plataforma horizontal de planta rectangular (9,40 m x 7,77 m), que forma parte del diseño original del conjunto porque uno de los muros que sirven para delimitar el pasillo central -el MR 033- es parte de esta estructura. Queda delimitado hacia el oeste por el MR 110, al sur por el MR 133 y al este por el MR 127. Todos son de mampostería, con cantos medianos, seleccionados y careados. Interiormente tiene un suelo de cal con media-caña en el borde de contacto con los muros perimetrales y una ligera pendiente hacia el sureste (SL 111). En el centro hay un estanque (E 113, 3m x 1,4 m, profundidad 1,20 m) rectangular -*lacus*- construido con ladrillo y revestido de mortero hidráulico de tonalidad rojiza, conservando el remate de la coronación en buen estado. Al lado apareció una piedra de molino (Lám. 30), de sección cónica, del tipo de muelas horizontales (*mola olearia*). En las esquinas, y en el centro de los lados menores, se han conservado la

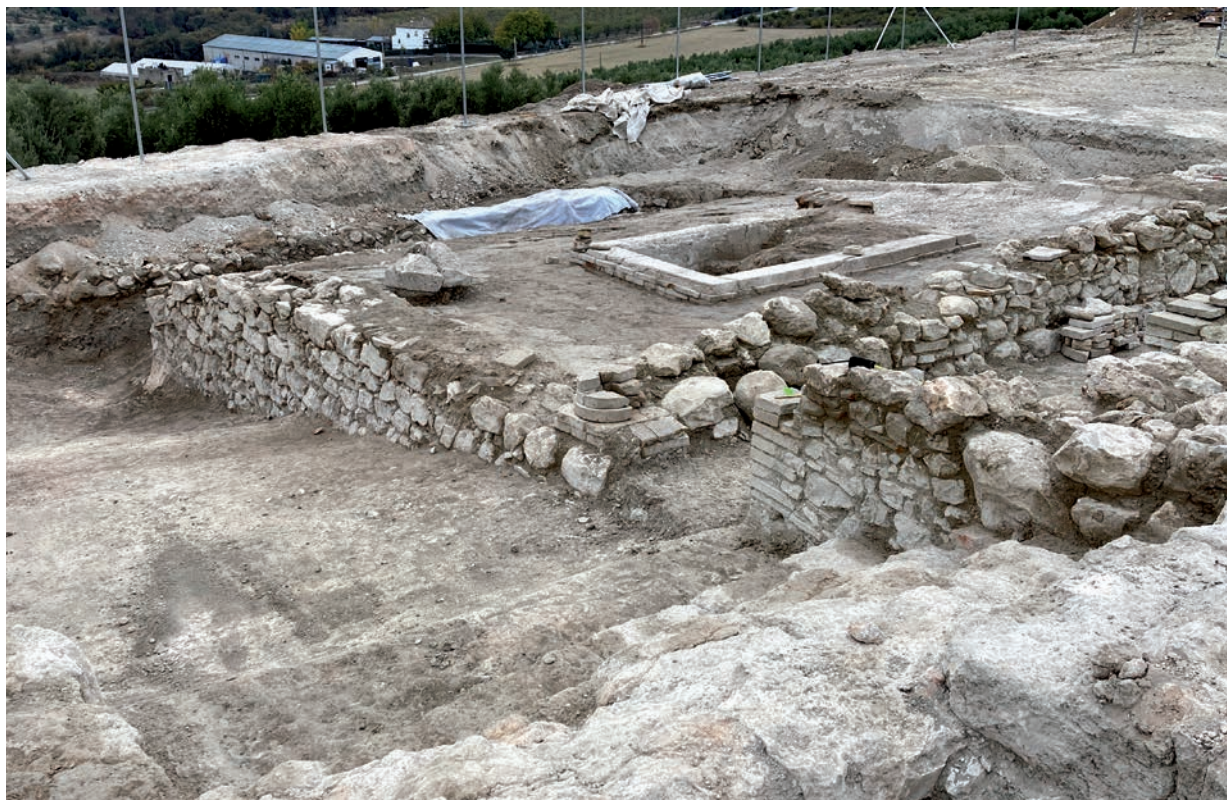
Lám. 29: Vista general del ámbito 20. Posible espacio de molino y tabulatum.

base y el arranque de unos posibles pilares de ladrillo, en algunos casos circulares (esquinas noroeste y suroeste), lo cual nos permite plantear la hipótesis que en la fase fundacional estuvo cubierto y abierto hacia las salas superiores y el pasillo perimetral. Se le asocia un canal de evacuación (CN 139) que sale por la base del muro sur pero no hemos podido documentar el sistema de recogida de los residuos, que iría por el centro del pasillo de comunicación, conectando a su vez con el frente oriental de la plataforma, quedando a una cota inferior el nivel de paso.

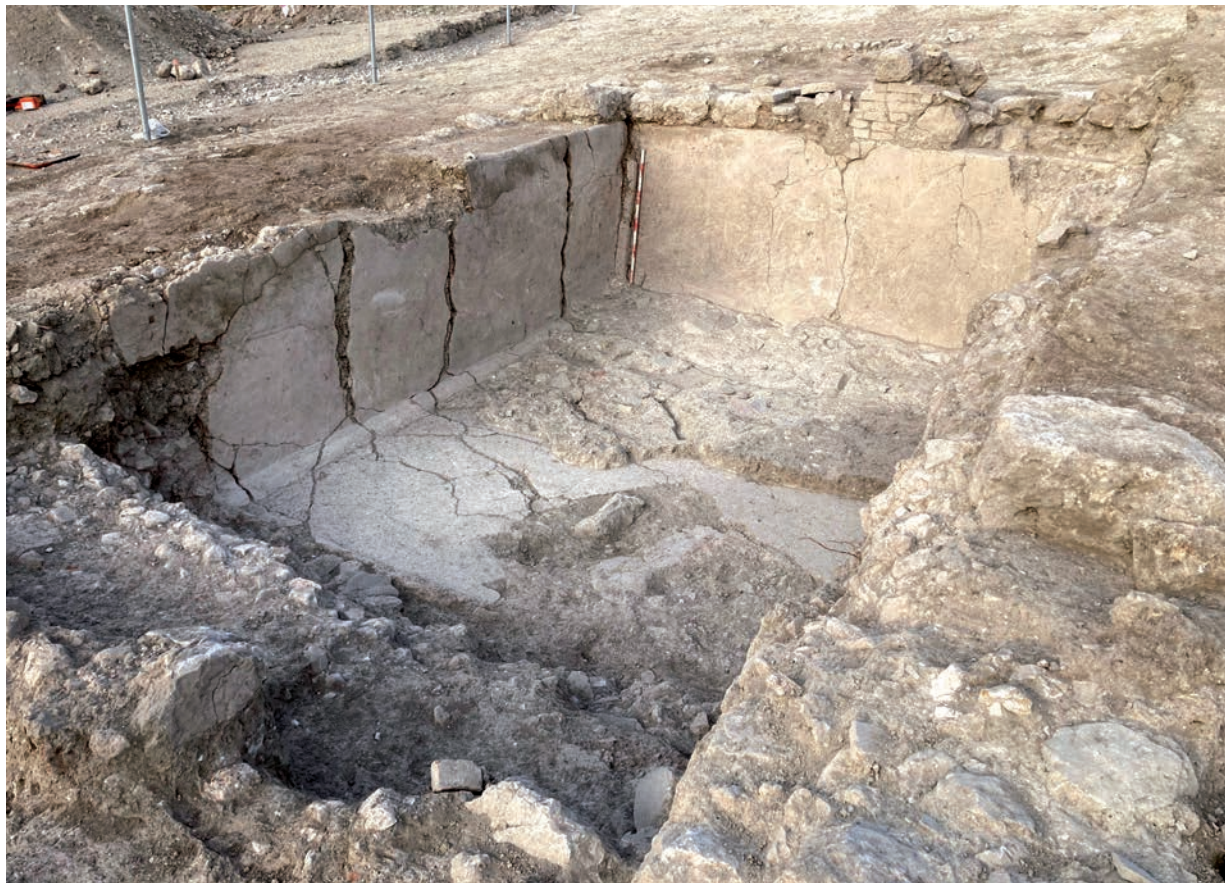
Lám. 32: Detalle del interior del depósito, posible natatio.

Los ámbitos 23 y 24 forman parte del mismo conjunto: el 23 es un estanque (E 144) de 5,70 m x 4,30 m y una profundidad de 1,20 m (Fig. 32). El interior estaba colmatado por una primera capa de tierra marrón con algunos cantos y ladrillo (UE 147) que sellaba un estrato de derrumbe (UE 148) del enlucido de las paredes interiores, caracterizado por la decoración en distintos colores (azul, rojo, negro...). Las paredes presentan importantes grietas, y la transición con el fondo se hace por medio de una media caña de *opus signinum*. En el frente oriental, aunque está muy deteriorado, se intuyen la existencia de tres escalones. La entrada del agua, en forma de cascada, se hacía por el lado opuesto, por la parte más alta. Debido a las características que tiene el vaso (presencia de decoración en su interior,

escalones de acceso) interpretamos su uso como posible *natatio* de un complejo lúdico, quizás termal, que debió asociarse al molino. Apoya esta hipótesis el hecho de que han aparecido en algunas partes del yacimiento, pero en esta zona especialmente, ladrillos de bóveda del tipo *armchair voussoir*. El ámbito 24 es un espacio pavimentado con *opus spicatum* que se extiende al sur de la *natatio*, posible patio a cielo abierto, y que tiene acceso directo con el edificio del lado norte (ámbito 22).

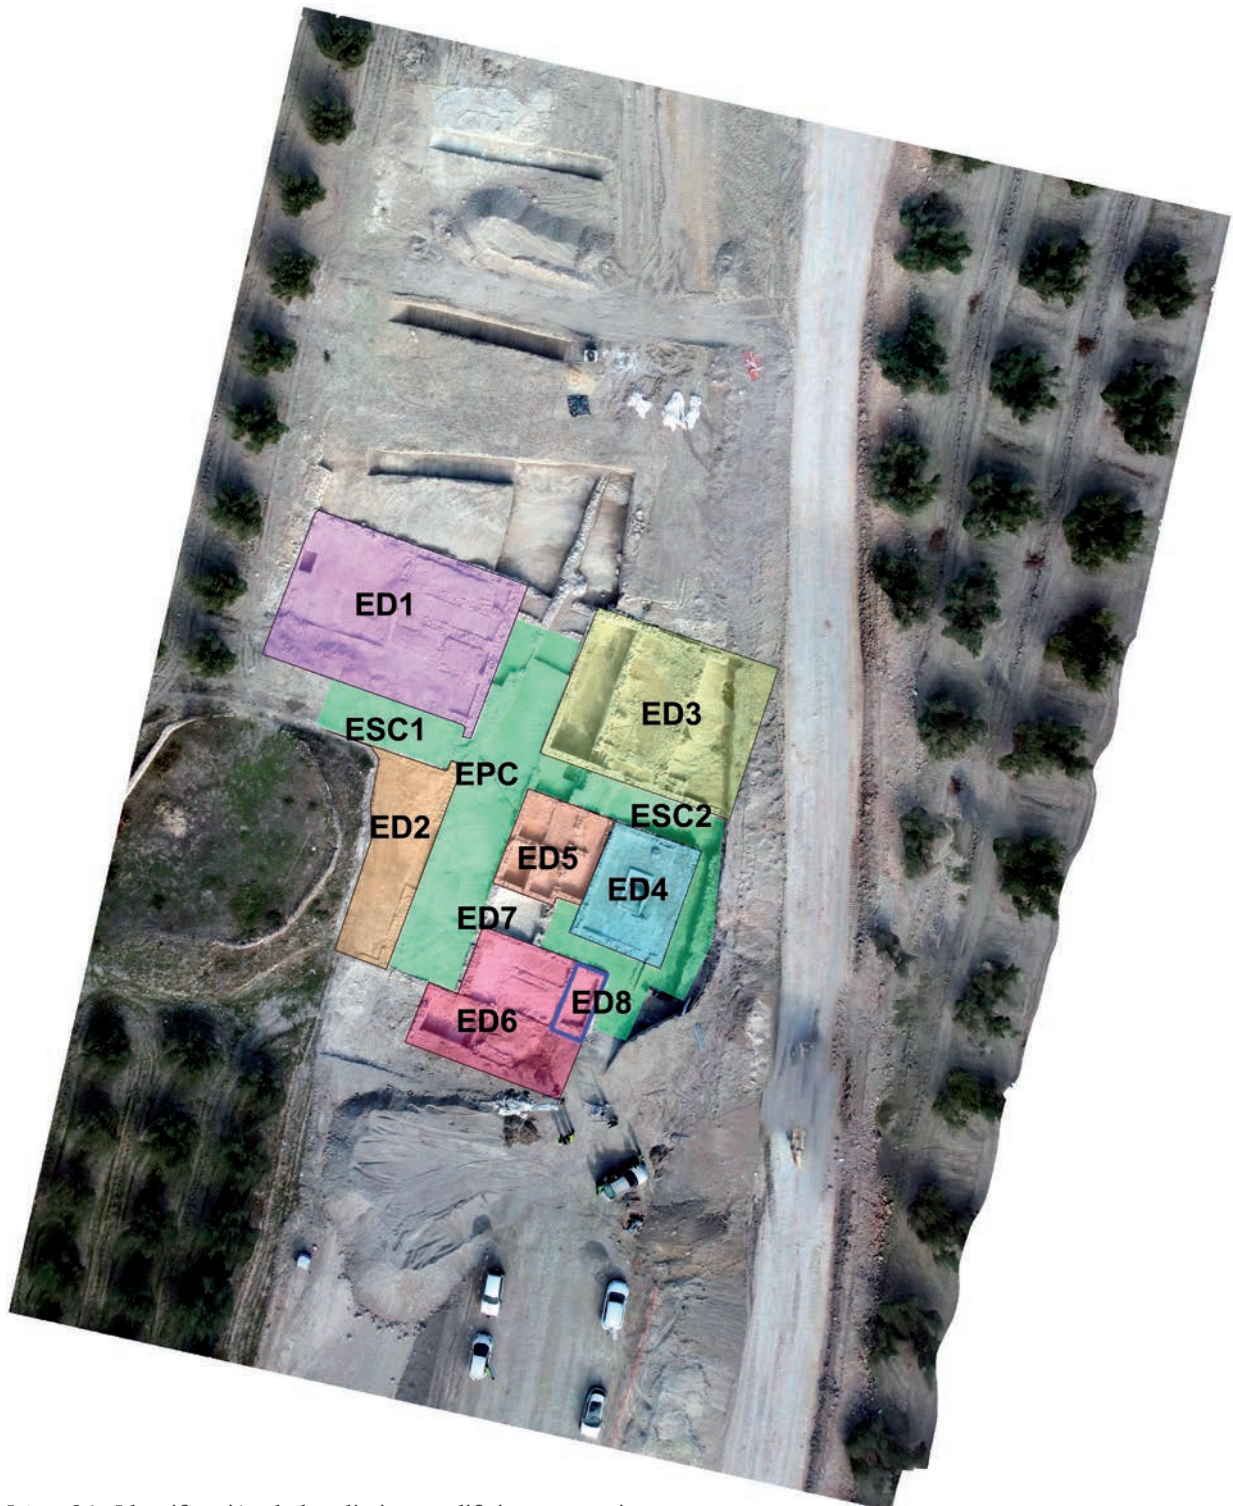
Lám. 34: Identificación de los distintos edificios y espacios.

El complejo o conjunto excavado está formado por edificios y espacios de circulación que son los siguientes (Lám. 34):

Edificio 4. Tabulatum/trapetum. Molino (ED4). Ámbito arqueológico A20. Este edificio presenta una dificultad añadida ya que sufrió una segregación con el paso del tiempo. Por tanto, lo consideramos en su estado final, formado por una plataforma rectangular con un *lacus* y restos de la *mola olearia*. Queda delimitado perimetralmente por el espacio secundario de circulación 2.

Edificio 5. ¿Lararium? (ED5). Ámbitos arqueológicos A15, A16 y A21. Espacio situado al oeste del *tabulatum* con acceso directo al ESC2, formado por tres salas y una cuarta en la parte del fondo con una estructura que ha sido interpretada como posible altar.

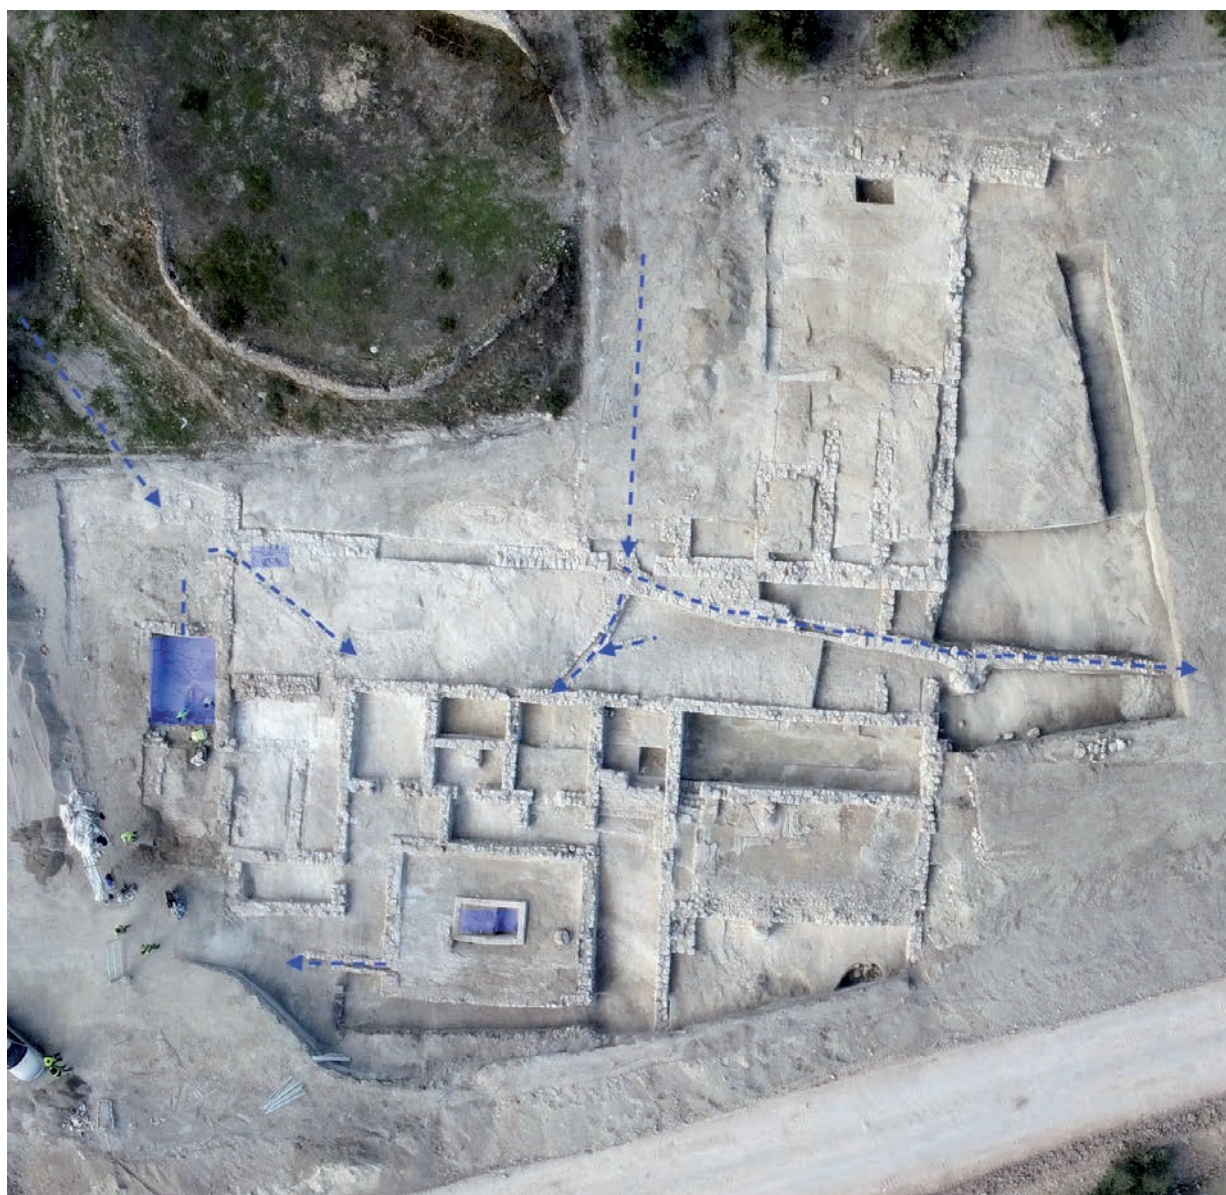
Lám. 35: Identificación de los elementos del sistema hidráulico (abastecimiento/saneamiento) del yacimiento.

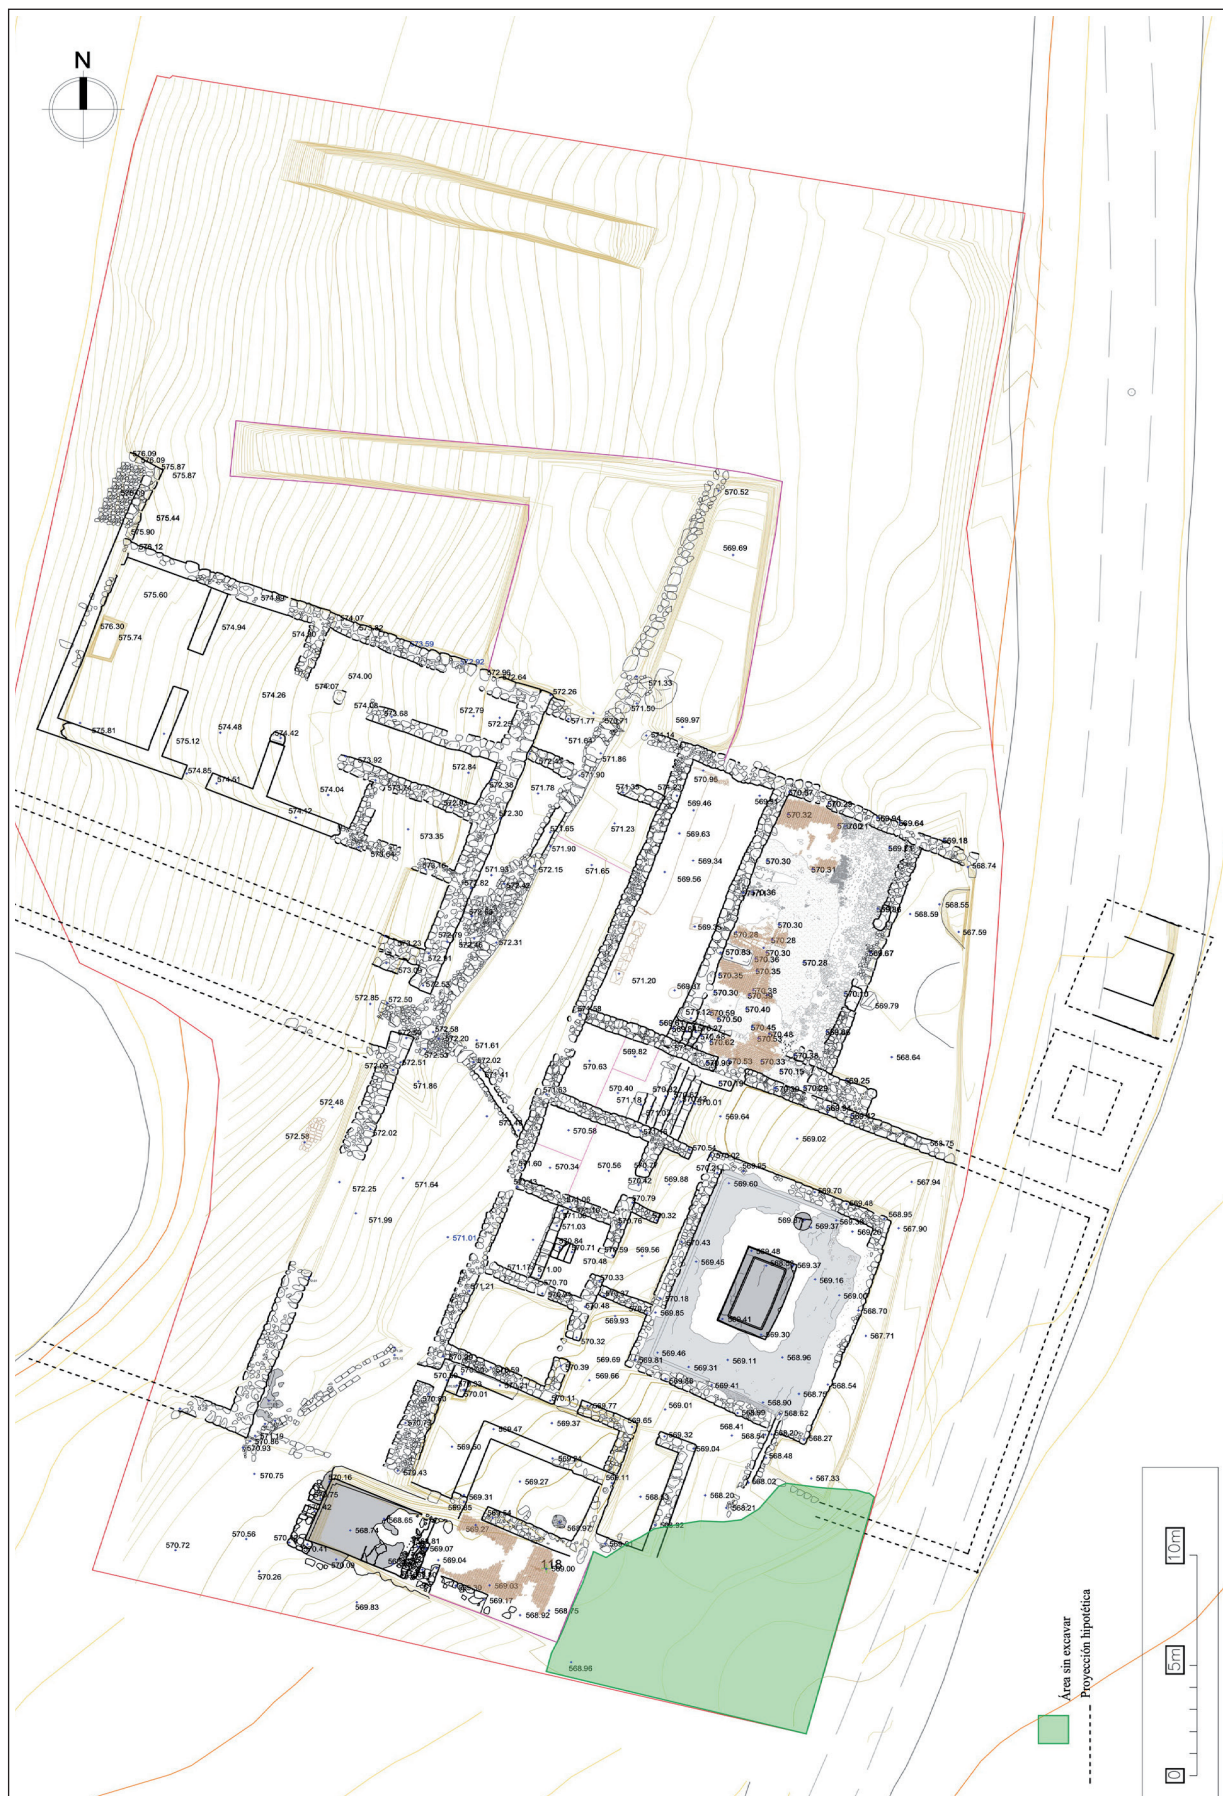
Fig. 4: Planta general de la excavación.
